# お使いのコピー機を こんな豆知識で もっと便利に！快適に！

## 原稿送り装置使用時の黒線対策

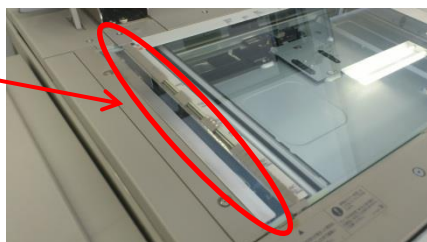
読取りガラス

このガラスにごみや汚れがあると印刷物に線が入ることがあります。

水を含ませて固く絞った布で拭いた後に柔らかい布で乾拭きをする

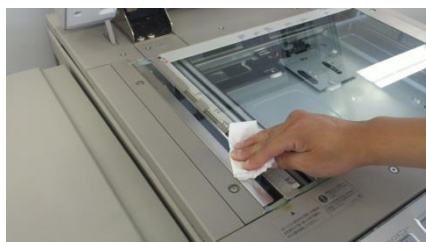
ボールペンのインクや消しゴムのかす、紙粉など原稿を送った際に汚れてしまうことがあります。

読取りガラスにごみや汚れがあると原稿スキャン時に一緒に読み取ってしまい出力画像に黒線がでることがあります。清掃で解決するケースもあるので是非お試しください。

- ・原稿送り装置使用時に黒線が入る(フリント等では入らない)場合は読取りガラス汚れの可能性があるので、清掃をお試しください。
- ・読取りガラスの清掃は水を含ませて固く絞った布で拭いた後に柔らかい布で乾拭きしてください。
