複合機の機能もっと活用してみませんか？

第十七回

原稿送り装置使用時の「黒線」対策

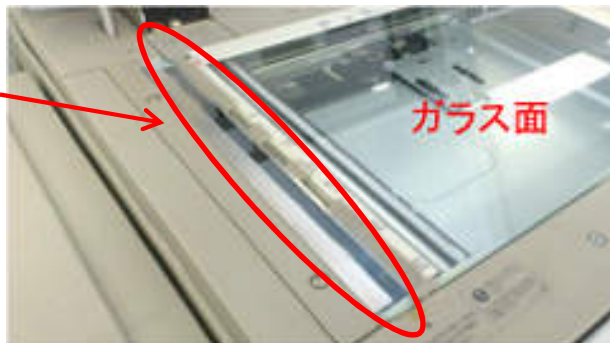
読取りガラス

原稿を通した際、この細長いガラス部分にボールペンのインクや消しゴムのかす、紙粉、修正液などが付着することがあります。スキャン時にこのような汚れを読み取ってしまうことで黒線が発生します。
